## Bericht über die Schadstoffuntersuchung

### **Turnhalle des Schulzentrums Hünxe, In den Elsen 34 in 46569 Hünxe**

<b>Auftraggeber:</b>	fun Architekten und Ingenieure Schillerstrasse 7 32052 Herford
<b>Erstellt durch:</b>	Ingenieurbüro Dr. Stefan Henning GmbH Planetenfeldstraße 103 44379 Dortmund
<b>Projektleiter:</b>	Lucas Köpfer
<b>Projektbeteiligte:</b>	Mirzet Efendic
<b>Projekt-Nr.:</b>	230200
<b>Datenaufnahme:</b>	22. und 25. Februar 2025
<b>Seiten:</b>	29
<b>Stand:</b>	<b>21.03.2025</b>

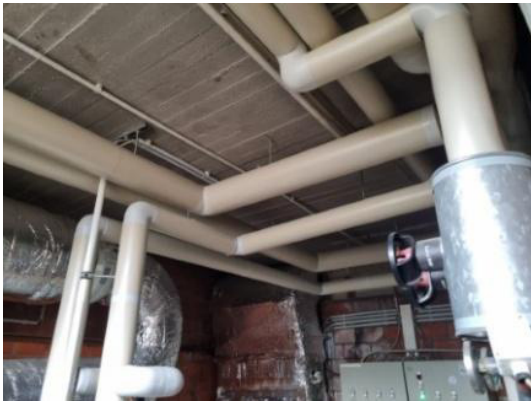
Nr.	Fotodokumentation	Fundstelle, Beschreibung und Bewertung
KMF2

<b>Isolierung von Rohrleitungen aus Künstlichen Mineralfasern (KMF) alter Bauart</b> In der Turnhalle befinden sich Rohrleitungen mit Blech- und PVC-Ummantelung, bzw. Alukaschierung, die mit KMF-Material alter Bauart gedämmt sind. Die Einstufung erfolgte visuell.
KMF3

Generell sind bei Eingriffen in KMF-haltige Materialien (Austausch im Zuge von z. B. Baumaßnahmen, Instandhaltungen, Rückbau etc.) auf den Umfang der Maßnahme abgestimmte Arbeitsschutzmaßnahmen zu ergreifen, um eine Gefährdung von Personen auszuschließen. Die Vorgaben der GefStoffV (ergänzende Schutzmaßnahmen bei Tätigkeiten mit krebserzeugenden Gefahrstoffen, Anhang I Nr. 2, Partikelförmige Gefahrstoffe) sowie der TRGS 521 sind bei Abbruch-, Sanierungs- und Instandhaltungsmaßnahmen zu beachten. Ausgebaute KMF-Materialien alter Bauart sind als gefährlicher Abfall zu entsorgen.

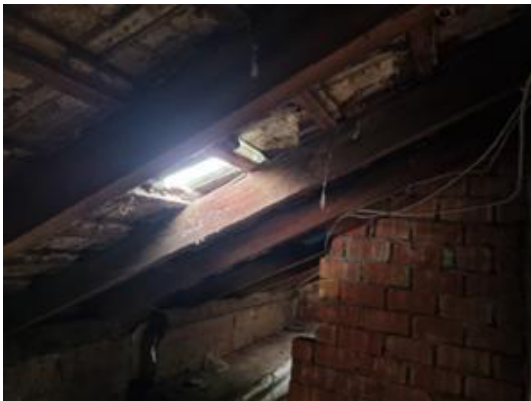
<b>Dämmung aus Künstlichen Mineralfasern (KMF) alter Bauart (alte Mineralwolle) im Dachaufbau</b> In dem Dachaufbau befinden sich Dämmauflagen aus Künstlichen Mineralfasern alter Bauart. Die Einstufung erfolgte visuell.

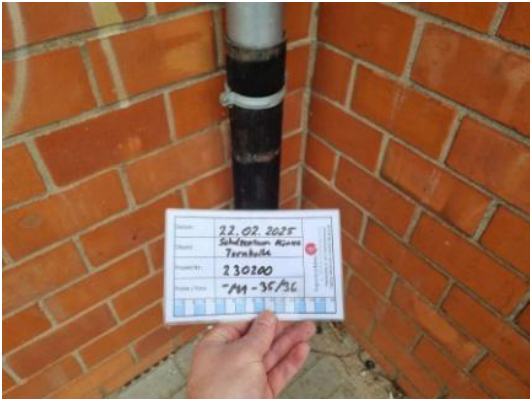
Nr.	Fotodokumentation	Fundstelle, Beschreibung und Bewertung
PAK1

<p><b>PAK-haltiger Anstrich auf Abwasserrohr im Außenbereich</b></p> <p>Der beprobte schwarze Anstrich von dem Abwasserrohr im Außenbereich ist als PAK-haltig einzustufen.</p> <p>Analytisch wurde in der Materialprobe des Anstriches ein PAK-Gehalt von 26.170 mg/kg und ein Benzo(a)pyren-Gehalt von 790 mg/kg nachgewiesen.</p> <p>Der Anstrich ist somit als Gefahrstoff einzustufen.</p>

Foto 5.11:  
 PAK-haltiger Anstrich von Abwasserrohr, Außenbereich, Eingangsbereich

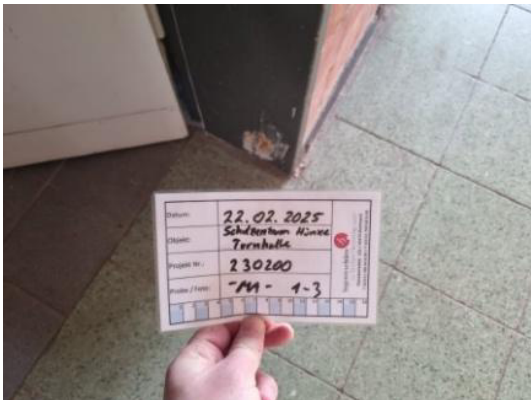
Nr.	Fotodokumentation	Fundstelle, Beschreibung und Bewertung
SM1

<p>Foto 5.12:              schwermetallhaltiger Anstrich an Türzarge, EG, Putz-              raum</p>	<p><b>schwermetallhaltiger Anstrich auf Türzarge</b></p> <p>Der beprobte Anstrich der Türzarge in dem Putzraum (EG) weist erhöhte Blei-, Chrom ges.- und Zink-Werte auf.</p> <p>Die Analytik der Materialprobe führte zur Einstufung:              Das Material gilt als gefährlicher Abfall.</p>

Aufgrund des Kreislaufwirtschaftsgesetzes müssen schwermetallhaltige Bauteile separiert und umweltverträglich entsorgt werden.

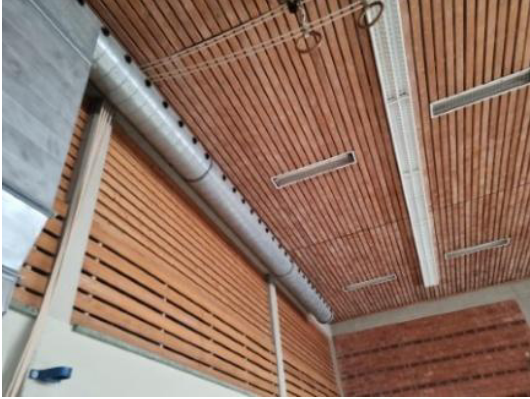
Nr.	Fotodokumentation	Fundstelle, Beschreibung und Bewertung
AH1

<p>Foto 5.14: Abhangdecken aus Holz</p>	<p><b>Abhangdecken aus Altholz</b>                      In der Turnhalle befinden sich Abhangdecken aus Holz.                      Die Einstufung erfolgte visuell als AIV-Holz.</p>
AH2

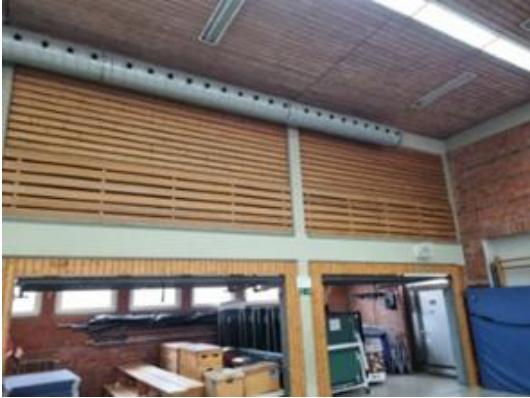
<p>Foto 5.15: Wandverkleidungen aus Holz</p>	<p><b>Wandverkleidungen aus Holz</b>                      In der Turnhalle befinden sich Wandverkleidungen aus Holz.                      Die Einstufung erfolgte visuell als AIV-Holz.</p>
AH3

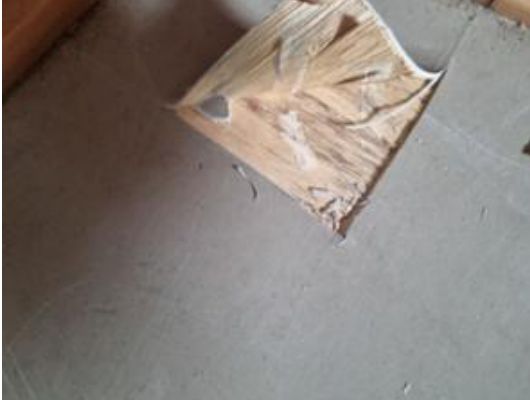
<p>Foto 5.16: Bodenaufbau aus Holz</p>	<p><b>Bodenaufbau aus Holz</b>                      In dem Bodenaufbau der Halle befindet sich unter dem Bodenbelag ein Holzboden.                      Die Einstufung erfolgte visuell als AIV-Holz.</p>

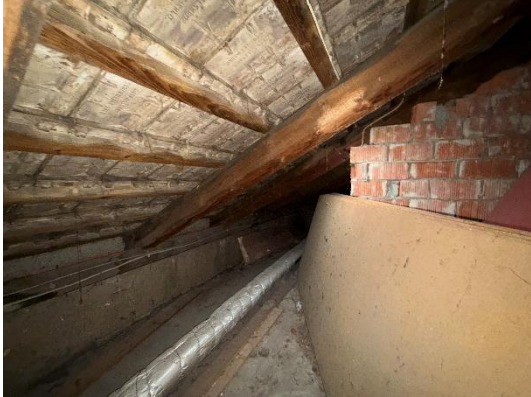
Nr.	Fotodokumentation	Fundstelle, Beschreibung und Bewertung
AH4

<b>Dachkonstruktionshölzer</b> Die Konstruktionshölzer des Hallendachs bestehen aus Altholz. Die Einstufung erfolgte visuell als AIV-Holz.
AH5

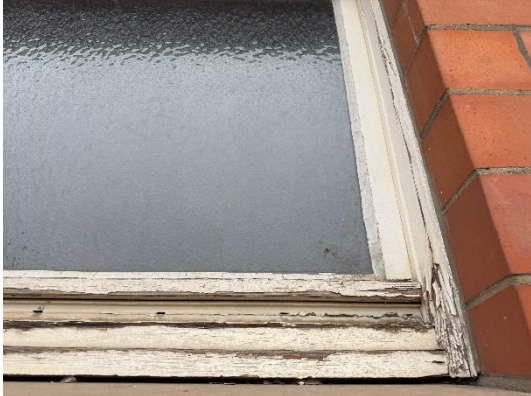
<b>Holzfenster</b> Teilweise verfügt die Sporthalle über Holzfenster.. Die Einstufung erfolgte visuell als AIV-Holz.

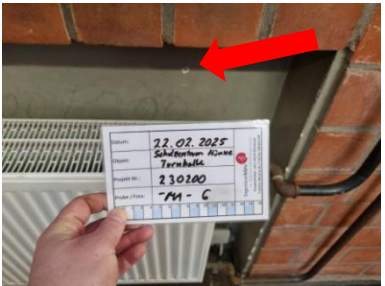
230200-MA-5				PCB ges.: 1,55 mg/kg	
230200-MA-6	Turnhalle, EG, Umkleideraum 1, Umkleideraum 2, Sanitätsraum	Heizkörpernische, Vorsatzschalle-Rabitz	Putz (Mischprobe aus 5 Stellen)	<b>Chrysotilasbest nachgewiesen</b>

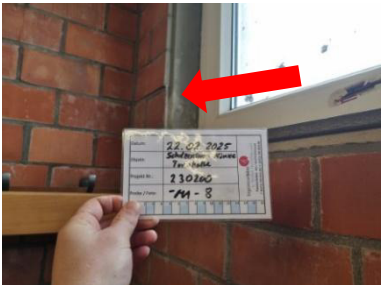
230200-MA-8	Turnhalle, EG, Umkleideraum 1, Umkleideraum 2, Sanitätsraum	Fensterlaibung	Putz (Mischprobe aus 5 Stellen)	<b>Chrysotilasbest nachgewiesen</b>

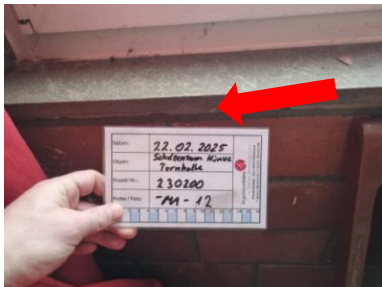
230200 -MA-11		Fliesenspiegel (gelb)	Fliesenkleber	Asbest nicht nachgewiesen	
230200 -MA-12	Turnhalle, EG, Sanitätsraum	Fensterbank	Faserplatte	<b>Chrysotilasbest nachgewiesen,</b>  <b>Asbestmassen- teil ca. 5 % bis 20 %</b>

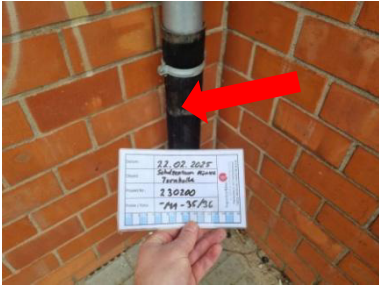
230200 -MA-35	Turnhalle, EG, Eingangsbereich, Außenbereich	Abwasserrohr	Anstrich, schwarz	Asbest nicht nachgewiesen

230200 -MA-36				<b>Benzo[a]pyren:</b> <b>790 mg/kg</b>  <b>Σ PAK (EPA):</b> <b>26.170,00 mg/kg</b>

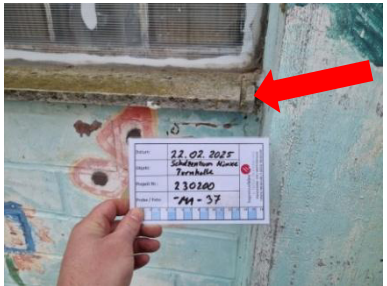
Pro- ben-Nr.	Gebäude, Etage, Raum	Einbausitua- tion	Produkt	Befund	Foto
230200 -MA-37	Turnhalle, EG, Außenbereich	Fensterbank	Faserplatte	<b>Chrysotilasbest nachgewiesen,</b>  <b>Asbestmassen- anteil ca. 20 % bis 50 %</b>

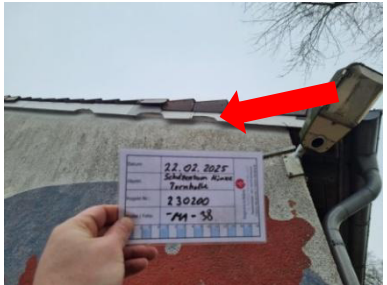
230200 -MA-38	Turnhalle, EG, Außenbereich	Dachverklei- dung, Kunstschiefer	Faserplatte	<b>Chrysotilasbest nachgewiesen,</b>  <b>Asbestmassen- anteil ca. 5 % bis 20 %</b>

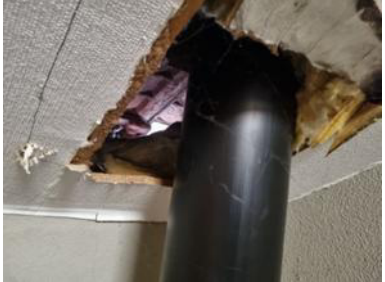
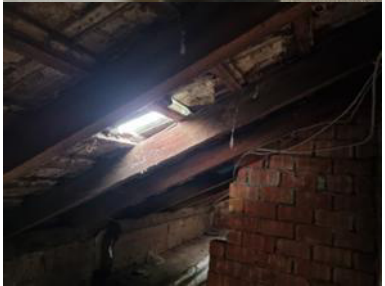
Proben-Nr.	Gebäude, Etage, Raum	Einbausituation	Produkt	Befund	Foto
ohne Be- probung	Turnhalle, Dachboden	Dachaufbau	Dämmung aus Künstli- chen Mineral- fasern alter Bauart	<b>Kat. 1B (krebs- erzeugend) aufgrund des Baujahres vor 1996</b> (visuelle Einstufung)

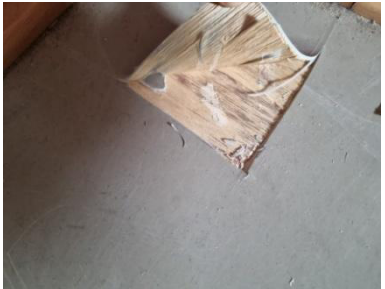
ohne Be- probung	Turnhalle, EG, Halle	Bodenaufbau	Holz	<b>AIV-Holz</b> (visuelle Einstu- fung)

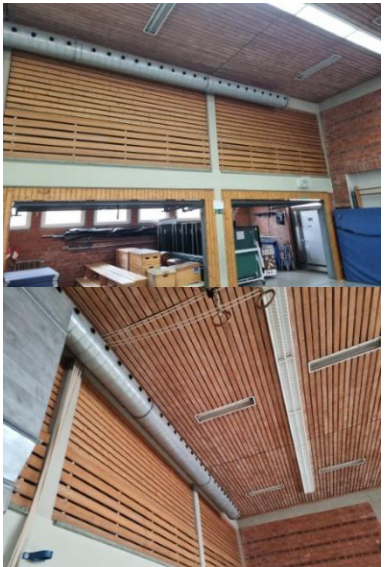
ohne Be- probung	Turnhalle, EG, Halle	Abhangdecken	Holz	<b>AIV-Holz</b> (visuelle Einstu- fung)
