# Gebäudebewertung

## Turnhalle Hünxe

### Turnhalle Hünxe

Projekt: Klimaschutzteilkonzept Liegenschaften

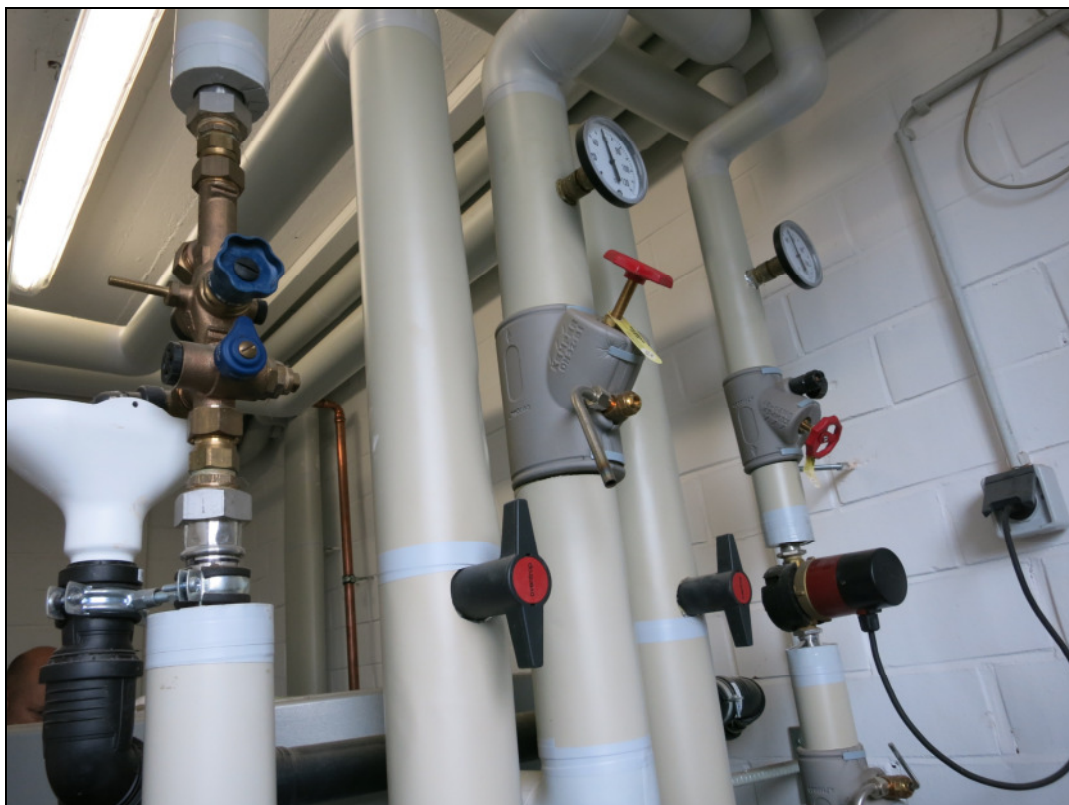
Die Übertragung der Wärmeenergie erfolgt über erdverlegte Nahwärmeleitungen. Die Einspeisung der Wärme in der Turnhalle erfolgt in einem Anschlussraum, indem sich auch die Verteileranlage für die Heizungstechnik befindet.

Bild 6: Verteileranlage Heizungseinspeisung

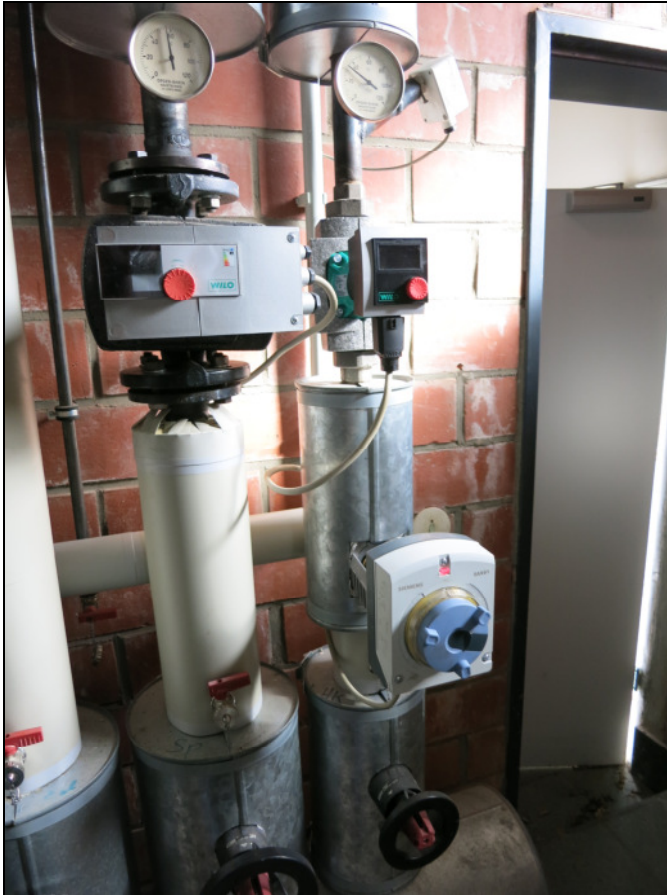
Bild 7: Verteileranlage Heizungseinspeisung mit Umwälzpumpen

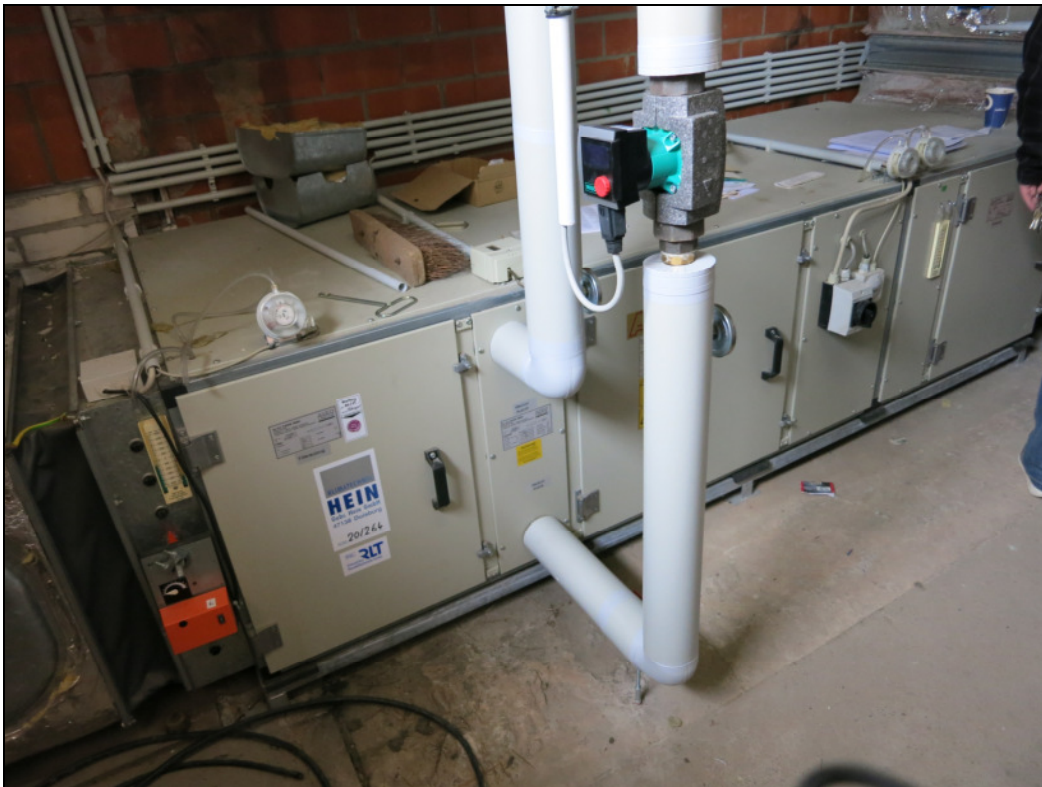
Es ist weiterhin eine Lüftungsanlage für die Turnhalle vorhanden. Durch diese Anlage wird über ein Heizregister die Halle beheizt.

Typ: Alko-therm  
 Heizleistung: 39 kW  
 Volumenstrom: 4.800 m<sup>3</sup>/h  
 Baujahr: 2000

Die Lüftungsanlage verfügt über keine Wärmerückgewinnung, was im Normalfall aus energetischer Sicht sehr ungünstig ist. Die vorhandene Anlage wird jedoch nur im reinen Umluftbetrieb gefahren, sodass hier keine weiteren Wärmeverluste durch den Betrieb der Lüftungsanlage entstehen.

Bild 8: Lüftungsanlage Hallenbeheizung

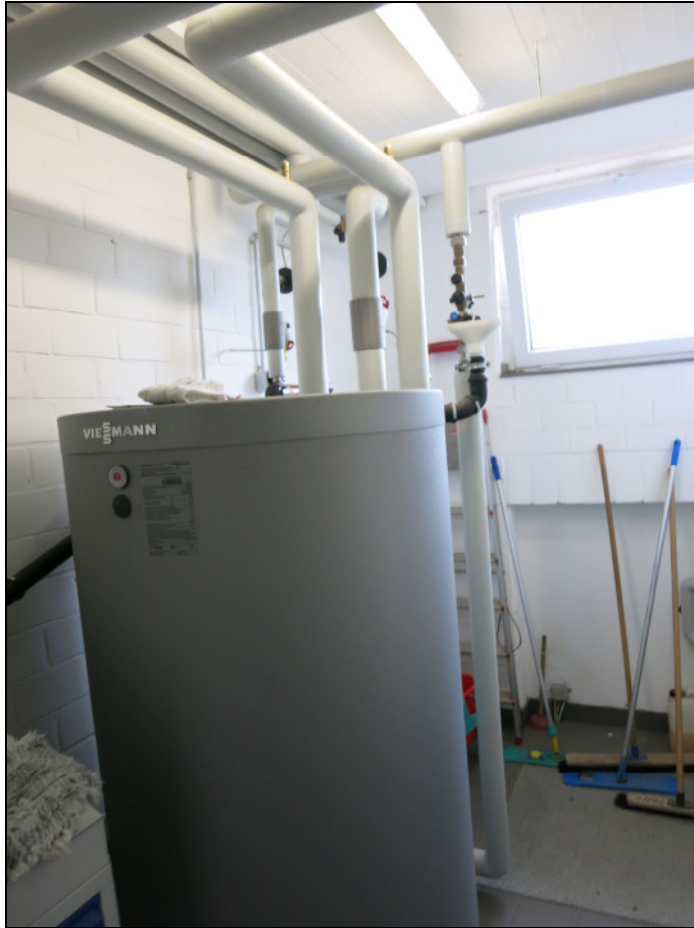
Zentrale Warmwasserbereitung über Speicher-Wassererwärmer

Fabrikat:	Viessmann
Typ:	Vitocell 300-V
Inhalt:	500 Liter
Baujahr:	2011

Bild 9: Warmwasserbereiter

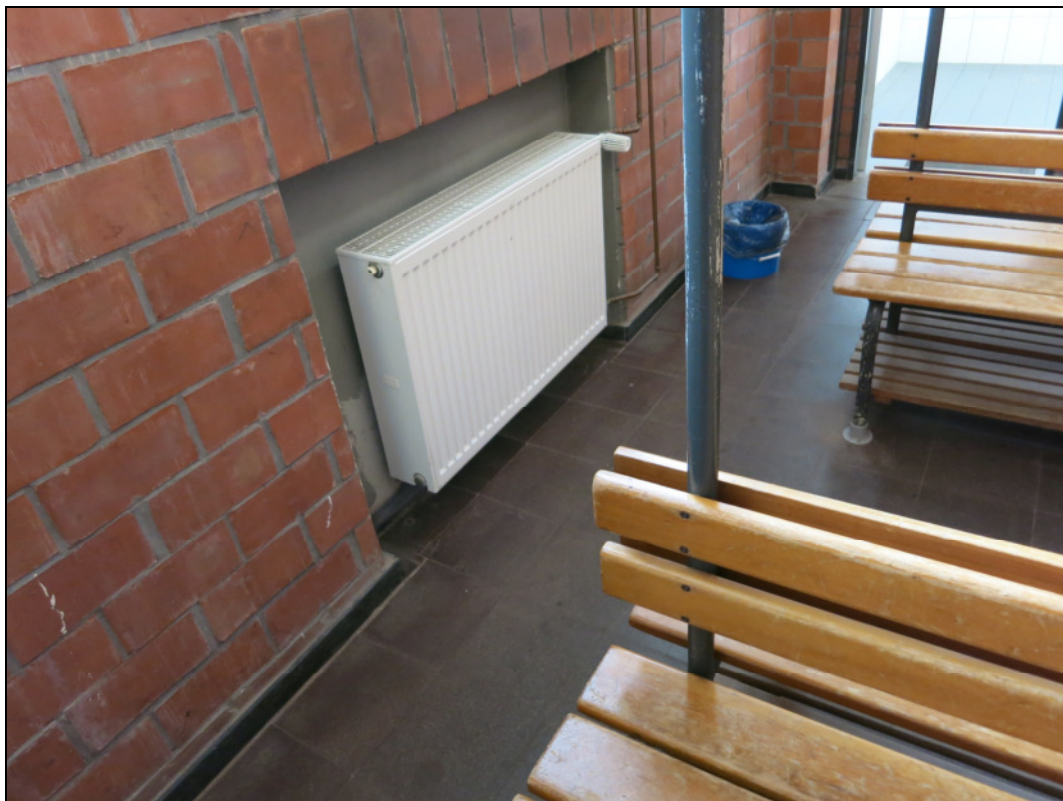
Bild 10: Heizkörper im Umkleidebereich

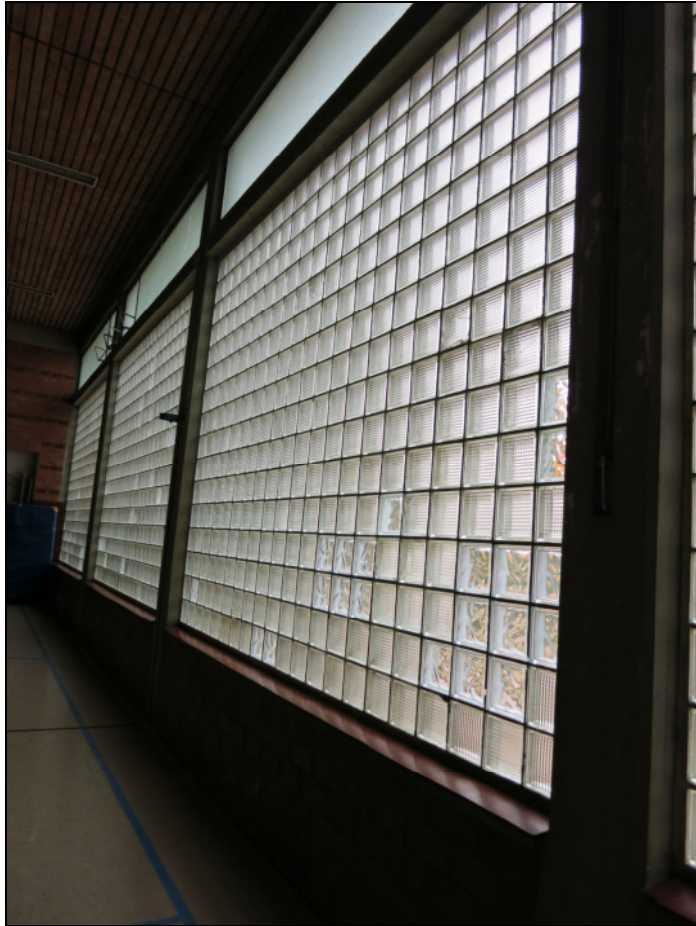
Ein großer Anteil der Fassade besteht aus Glasbausteinen.

Bereits im Jahr 2014 wurde ein Großteil der Fenster gegen neue Kunststoffenster mit Isolierverglasung ausgetauscht. Die Fenster des Lichtbandes oberhalb der Glasbausteine stammen noch aus dem Errichtungsjahr 1959.

Bild 13: Glasbausteine und Lichtband in der Turnhalle

**Fenster:** Austausch der Glasbausteine gegen Mauerwerk mit WDVS  
Entfernen der Glasbausteine und Zumauern der entstehenden Öffnungen durch Mauerwerk mit Wärmedämmverbundsystem, 16cm

Austausch des alten Lichtbandes (Metall-Rahmen-Fenster aus dem Jahr 1959) der Turnhalle gegen Kunststofffenster mit 2-Scheiben-Wärmeschutzverglasung, neuer U-Wert 1,3

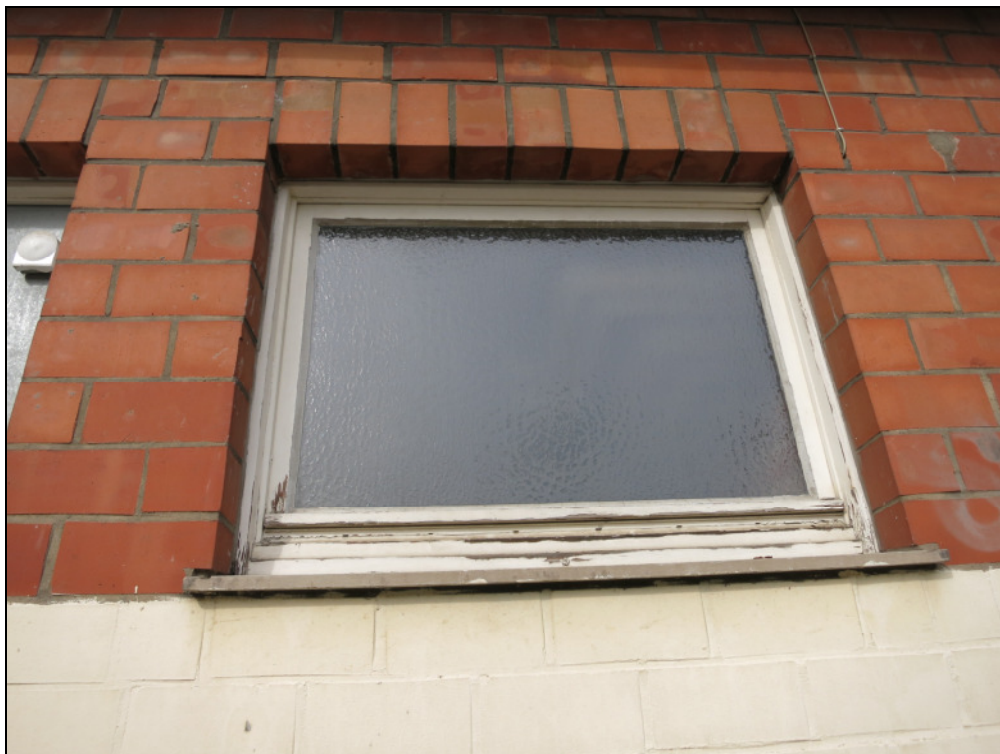
Bild 14: Schwachstelle: altes Holzrahmen-Fenster

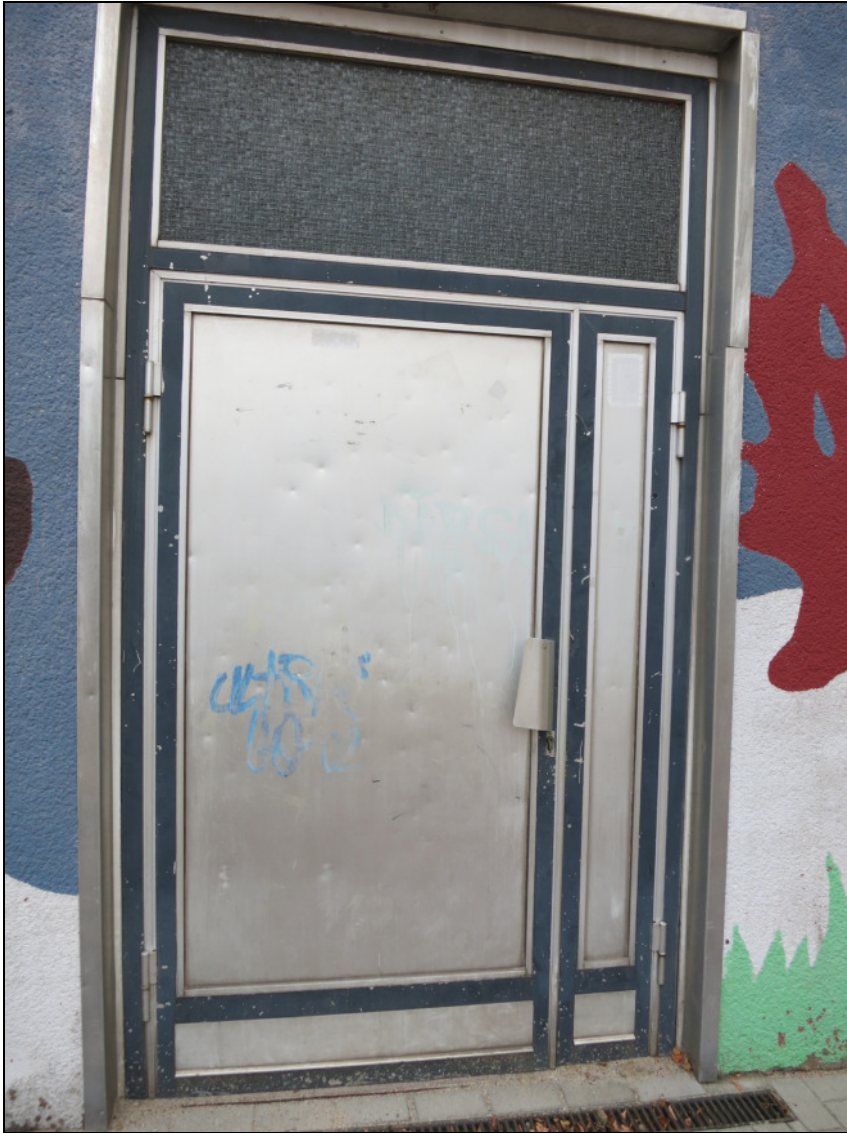
Bild 15: Schwachstelle: alte Türanlage Gerätetrakt
