## Bericht über die Schadstoffuntersuchung

### **Turnhalle des Schulzentrums Hünxe, In den Elsen 34 in 46569 Hünxe**

<b>Auftraggeber:</b>	fun Architekten und Ingenieure Schillerstrasse 7 32052 Herford
<b>Erstellt durch:</b>	Ingenieurbüro Dr. Stefan Henning GmbH Planetenfeldstraße 103 44379 Dortmund
<b>Projektleiter:</b>	Lucas Köpfer
<b>Projektbeteiligte:</b>	Mirzet Efendic
<b>Projekt-Nr.:</b>	230200
<b>Datenaufnahme:</b>	22. und 25. Februar 2025
<b>Seiten:</b>	29
<b>Stand:</b>	<b>21.03.2025</b>

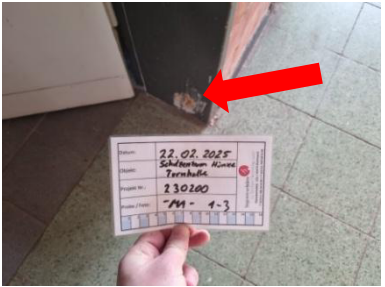
Pro-ben-Nr.	Gebäude, Etage, Raum	Einbausituation	Produkt	Befund	Foto
230200-MA-1	Turnhalle, EG, Putzraum	Türzarge	Anstrich, dunkelgrau	Asbest nicht nachgewiesen

230200-MA-2				PCB ges.: 3,55 mg/kg	
230200-MA-3				Einstufung Schwermetalle: <b>gefährlicher Abfall</b>	
230200-MA-4	Turnhalle, EG, Flur	Betondecke	Anstrich, grau	Asbest nicht nachgewiesen

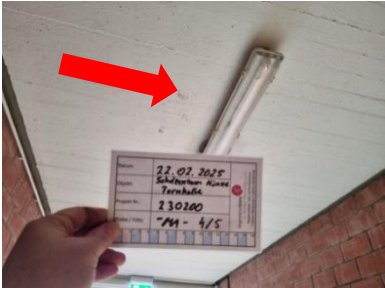
230200-MA-5				PCB ges.: 1,55 mg/kg	
230200-MA-6	Turnhalle, EG, Umkleideraum 1, Umkleideraum 2, Sanitätsraum	Heizkörpernische, Vorsatzschalle-Rabitz	Putz (Mischprobe aus 5 Stellen)	<b>Chrysotilasbest nachgewiesen</b>

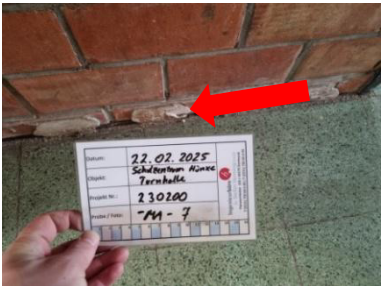
230200-MA-7	Turnhalle, EG, Flur	Fußleiste, Naturstein	Kleber	Asbest nicht nachgewiesen

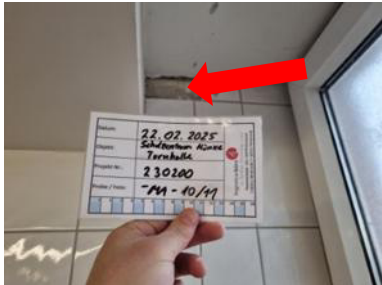
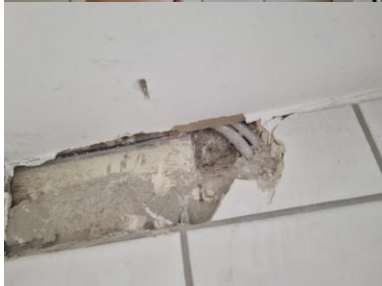
230200 -MA-10	Turnhalle, EG, Duschraum 1	Verfugungen von Wand, un- terhalb Fliesen- spiegel (gelb)	Fugenfüller	Asbest nicht nachgewiesen

230200 -MA-11		Fliesenspiegel (gelb)	Fliesenkleber	Asbest nicht nachgewiesen	
230200 -MA-12	Turnhalle, EG, Sanitätsraum	Fensterbank	Faserplatte	<b>Chrysotilasbest nachgewiesen,</b>  <b>Asbestmassen- teil ca. 5 % bis 20 %</b>

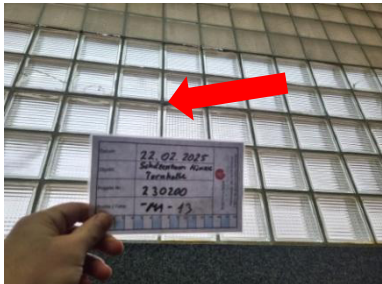
230200 -MA-13	Turnhalle, EG, Halle	Glasbaustein	Mörtel	Asbest nicht nachgewiesen

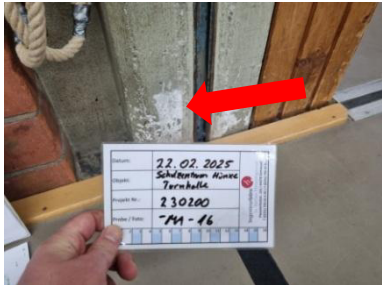
Nr.	Fotodokumentation	Fundstelle, Beschreibung und Bewertung
AF2	 	<p><b>asbesthaltige Feinspachtelmasse und Anstrich (fest gebundenes Asbestprodukt) an Stütze</b></p> <p>In den Materialproben der Feinspachtelmasse und des Anstrichs an den Stützen in der Halle wurden Asbestfasern identifiziert:</p> <p>Analytisch wurde Chrysotilasbest festgestellt. Die Asbestfasern sind fest gebunden.</p> <p>Da ein zerstörungsfreier Ausbau dieser Fundstellen nicht möglich ist, finden die Schutzmaßnahmen gemäß TRGS 519, Pkt. 14 für schwach gebundenen Asbest ihre Anwendung. Bei allen Eingriffen (Abbruch-, Sanierungs- oder Instandhaltungsarbeiten (ASI-Arbeiten)) ist die Asbesthaltigkeit zu beachten, es sind entsprechende Arbeitsschutzmaßnahmen zu ergreifen. Die Vorgaben der Gefahrstoffverordnung sowie der TRGS 519 sind zu beachten.</p>
AF3	 	<p><b>asbesthaltige Faserplatte (fest gebundenes Asbestprodukt) als Fensterbank im Innenbereich</b></p> <p>In dem Sanitätsraum wurde eine asbesthaltige Faserplatte (Asbestzement) als Fensterbank nachgewiesen.</p> <p>Analytisch wurde Chrysotilasbest detektiert. Der Asbestmassenanteil beträgt ca. 5 bis 20 %. Die Fasern sind fest gebunden.</p>

Pro- ben-Nr.	Gebäude, Etage, Raum	Einbausitua- tion	Produkt	Befund	Foto
230200 -MA-14	Turnhalle, EG, Halle	Stütze	Anstrich, grau	<b>Chrysotilasbest nachgewiesen,</b>  <b>Asbestmassen- teil ca. 1 % bis 5 %</b>	 
230200 -MA-15				PCB ges.: 0,50 mg/kg	
230200 -MA-16	Turnhalle, EG, Halle	Stütze	Feinspachtel (Mischprobe aus 5 Stelle)	<b>Chrysotilasbest nachgewiesen</b>

Bei baulichen Eingriffen, z. B. im Rahmen von Abbrucharbeiten, sind Arbeitsschutzmaßnahmen zu ergreifen. Die Vorgaben der GefStoffV (ergänzende Schutzmaßnahmen bei Tätigkeiten mit krebserzeugenden Gefahrstoffen, Anhang I Nr. 3, Asbest) sowie der TRGS 519 sind bei den ASI-Arbeiten zu beachten. Der Ausbau darf ausschließlich von fachkundigem Personal durchgeführt werden. Die Asbestabfälle sind als gefährlicher Abfall ordnungsgemäß zu entsorgen.

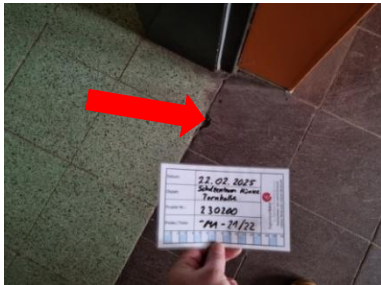
Pro- ben-Nr.	Gebäude, Etage, Raum	Einbausitua- tion	Produkt	Befund	Foto
230200 -MA-21	Turnhalle, EG, Sanitätsraum	Boden	Stampfas- phaltplatten, schwarz	Asbest nicht nachgewiesen

230200 -MA-22				Benzo[a]pyren: 2,0 mg/kg  Σ PAK (EPA): 47,23 mg/kg	
230200 -MA-23	Turnhalle, EG, Technikraum	Fuge zwischen Boden und Wand	Abdichtungs- bahn	Asbest nicht nachgewiesen

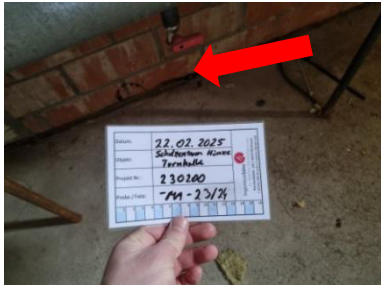
230200 -MA-24				Benzo[a]pyren: 0,41 mg/kg  Σ PAK (EPA): 18,21 mg/kg	
230200 -MA-25	Turnhalle, EG, Technikraum	Glasanschluss- fuge von Fens- ter	Kitt	Asbest nicht nachgewiesen

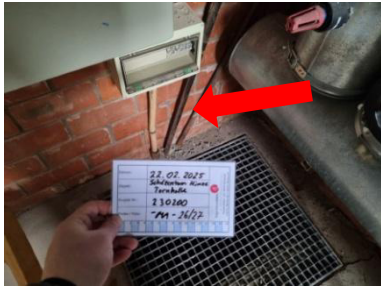
230200 -MA-26	Turnhalle, EG, Technikraum	Rohrleitung, Kabel	Anstrich, schwarz	Asbest nicht nachgewiesen

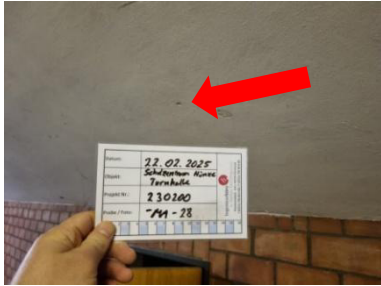
230200 -MA-27				Rückstellprobe	
230200 -MA-28	Turnhalle, Dachboden, Raum rechts	Decke	Putz (Misch- probe aus 4 Stellen)	Asbest nicht nachgewiesen

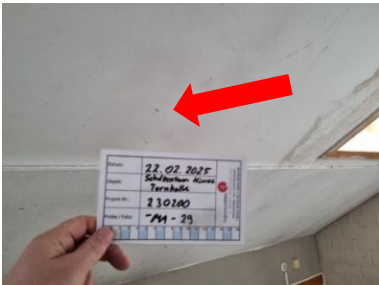
Pro- ben-Nr.	Gebäude, Etage, Raum	Einbausitua- tion	Produkt	Befund	Foto
230200 -MA-29	Turnhalle, Dachboden, Raum links	Decke	Putz (Misch- probe aus 4 Stellen)	Asbest nicht nachgewiesen

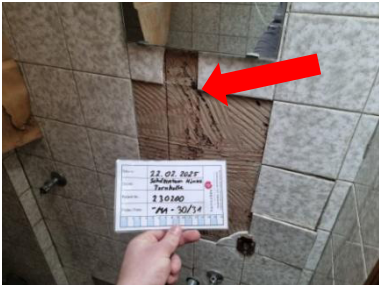
230200 -MA-30	Turnhalle, Dachboden, WC-Bereich	Verfugungen von Fliesen- spiegel	Fugenfüller	Asbest nicht nachgewiesen

230200 -MA-31			Fliesenkleber	Asbest nicht nachgewiesen	
230200 -MA-32	Turnhalle, Dachboden, Raum links	Boden	Belag, grün	Asbest nicht nachgewiesen

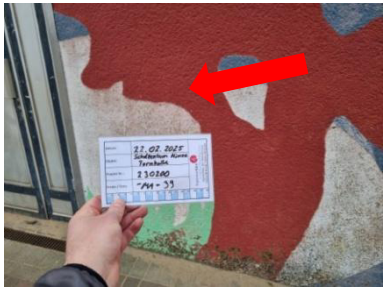
230200 -MA-39	Turnhalle, EG, Außenbereich	Fassade	Putz (Misch- probe aus 4 Stellen)	Asbest nicht nachgewiesen

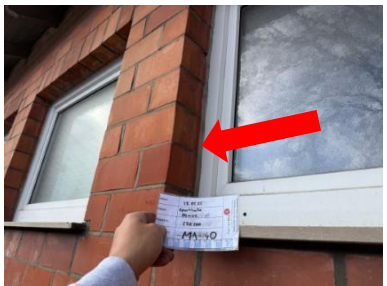
Pro- ben-Nr.	Gebäude, Etage, Raum	Einbausitua- tion	Produkt	Befund	Foto
230200 -MA-40	Turnhalle, EG, Außenbereich	Fuge zwischen Fensterele- mente und Mauerwerk	dauerelasti- sche Fugen- dichtmasse	PCB ges.: nicht berech- bar

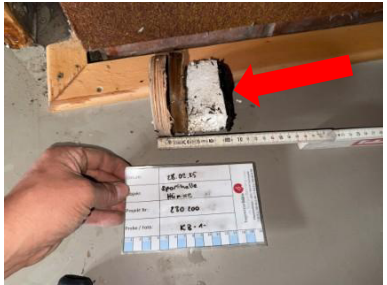
Pro- ben-Nr.	Gebäude, Etage, Raum	Einbausitua- tion	Produkt	Befund	Foto
230200 -MA-42	Turnhalle, EG, Halle	Boden, von KB-1	Abdichtungs- bahn	Asbest nicht nachgewiesen  KMF nachgewie- sen (enthält keine WHO-Fasern)

230200 -MA-43				Benzo[a]pyren: 1,7 mg/kg  $\Sigma$ PAK (EPA): 31,98 mg/kg	
230200 -MA-44			Styropor	HBCDD ges.: < 50 mg/kg	
230200 -MA-45	Turnhalle, EG, Duschraum 2	Boden, von KB-2	Styropor	<b>HBCDD ges.: 1.720 mg/kg</b>

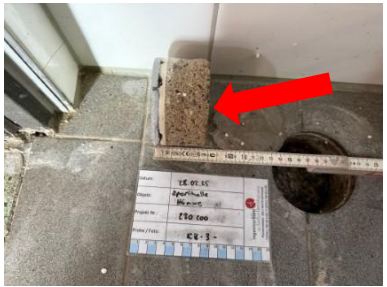
230200 -MA-46			Fliesenkleber	Asbest nicht nachgewiesen	
230200 -MA-47	Turnhalle, EG, WC-Jungs	Boden, von KB-3	Anstrich, schwarz	Asbest nicht nachgewiesen

230200 -MA-48				Benzo[a]pyren: 0,84 mg/kg  $\Sigma$ PAK (EPA): 3,89 mg/kg	
230200 -MA-49	Turnhalle, EG, Lüftungszentrale	Boden, von KB-4	Abdichtungs- bahn	Asbest nicht nachgewiesen

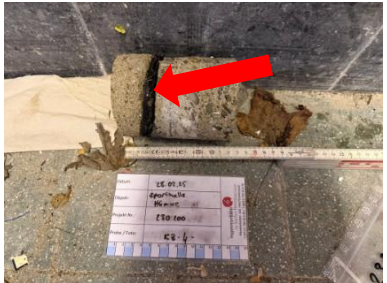
230200 -MA-50			Abdichtungs- bahn	Benzo[a]pyren: 0,53 mg/kg  $\Sigma$ PAK (EPA): 3,32 mg/kg

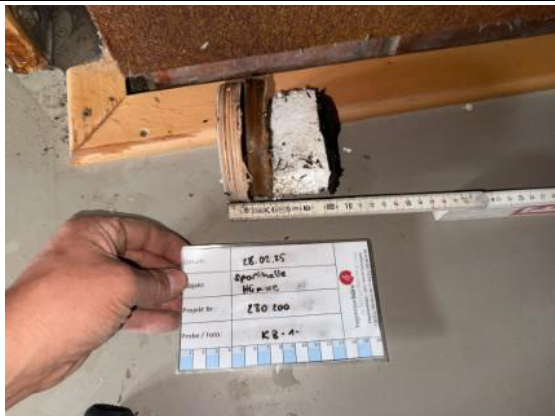
Bezeichnung Kernbohrung			Foto	
230200-KB-1

Turnhalle, EG, Halle, Boden				
Schichtaufbau (oben nach unten)		Analyse		
Schicht	Material			Stärke [cm]
1	Bodenbelag mit Kleber	0,5		
2	Holzplatte	1,5		
3	Holzplatte	1,5		
4	Styropor	5		HBCDD
5	Abdichtungsbahn	0,5		Asbest / PAK
gesamt		9

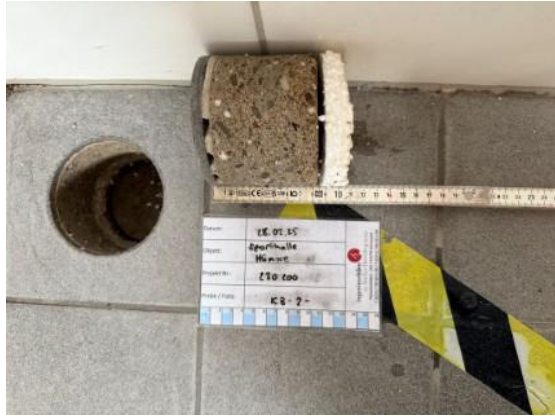
Bezeichnung Kernbohrung				Foto
230200-KB-2

Turnhalle, EG, Duschaum 2, Boden				
Schichtaufbau (oben nach unten)			Analyse	
Schicht	Material	Stärke [cm]		
1	Fliese mit Kleber	1	Asbest	
2	Estrich	7	EBV	
3	Styropor	1	HBCDD	
gesamt		9		
230200-KB-3

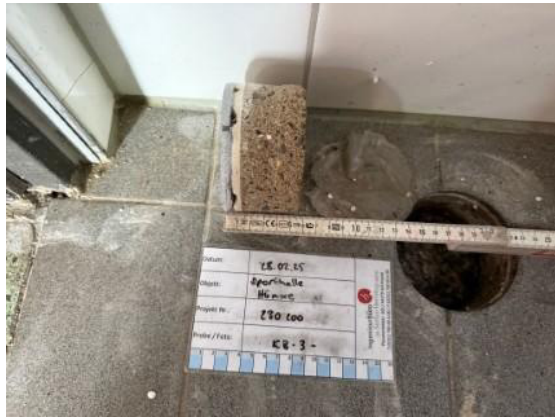
Turnhalle, EG, WC- Jungs, Boden				
Schichtaufbau (oben nach unten)			Analyse	
Schicht	Material	Stärke [cm]		
1	Fliese mit Kleber	1		
2	Estrich	4	EBV	
3	Folie	0,2		
4	Anstrich, schwarz	0,2	Asbest / PAK	
gesamt		5,4		
230200-KB-4

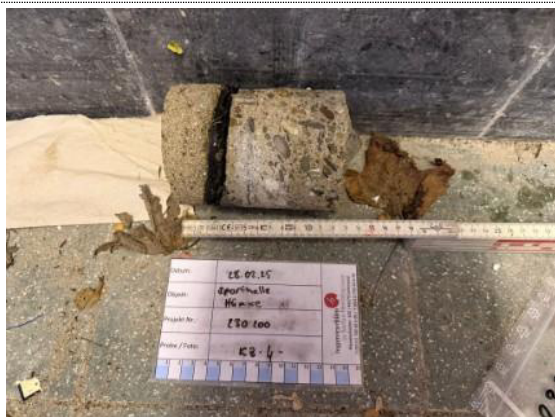
Turnhalle, EG, Lüftungszentrale, Boden				
Schichtaufbau (oben nach unten)			Analyse	
Schicht	Material	Stärke [cm]		
1	Feinestrich	5		
2	Abdichtungsbahn	1	Asbest / PAK	
3	Betonestrich	10	EBV	
gesamt		16
